# エクステリア製品の豆知識

2026/6/23作成

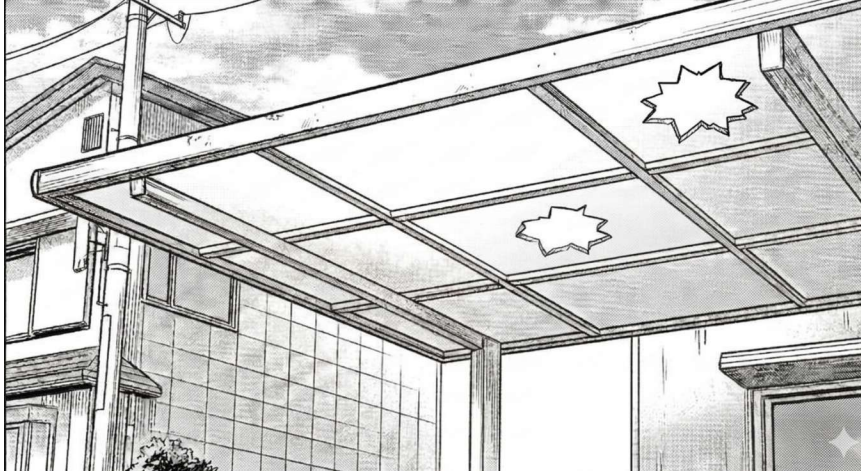
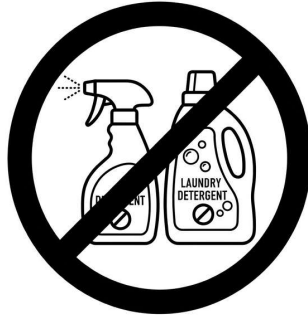
プラスチックの一種で、中でも優れた耐衝撃性を持ち、また加工がしやすく、屋根材等広いエクステリア商材で使用されます。一般的に「割れない素材」と思われがちですが経年変化により劣化や割れが生じます。

- ・ 経年劣化と紫外線：長期間使用していると、主に紫外線の要因でポリカーボネイト樹脂が劣化して強度が低下します。
- ・ 化学薬品によるダメージ：シンナー、ベンジン、アルコール類などの有機溶剤は  
ポリカーボネイト樹脂の劣化を早め、ひび割れなどの原因になります。

- ・ ひび割れや黄変、変形などが発生した際は、交換時期となりますのでご依頼された業者様にご相談ください。

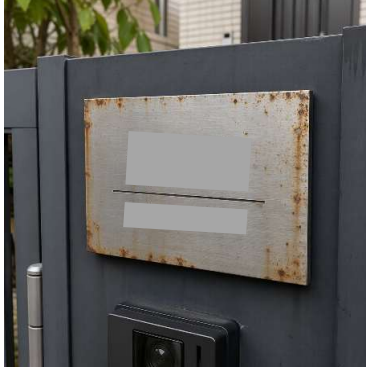
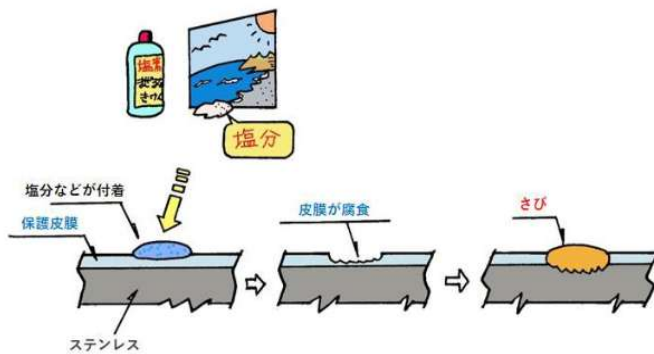
一般的に「さびない」と思われがちですが、表面の汚れや「もらいさび」により腐食(さび)が発生することがあります。

- ・ 塩素系の洗剤でハウスクリーニングをおこなった際に、洗剤がステンレス表面に付着したままの場合
- ・ 海岸沿いなどの住環境において、塩分がステンレス表面に付着したままの場合
- ・ 他の物のさびがステンレス表面に付着(もらいさび)した場合

さびは台所用クレンザー、市販のステンレス用清掃薬剤などでこすり落としてください。

この際、ステンレス表面にこすり傷がつくことは避けられません。

さびが落ちない場合は、さびが進行してステンレス自身にさびが発生していると考えられます。

また、もらいさびは落とせませんが、ステンレス自身に発生すると落とすことが難しいため表面の汚れに日頃から注意して中性洗剤でこまめにお手入れをしてください。
